## **Anregungen zur Reparatur der Antireflexschicht an einem Garmin Streetpilot 2610**

### **Problembeschreibung**

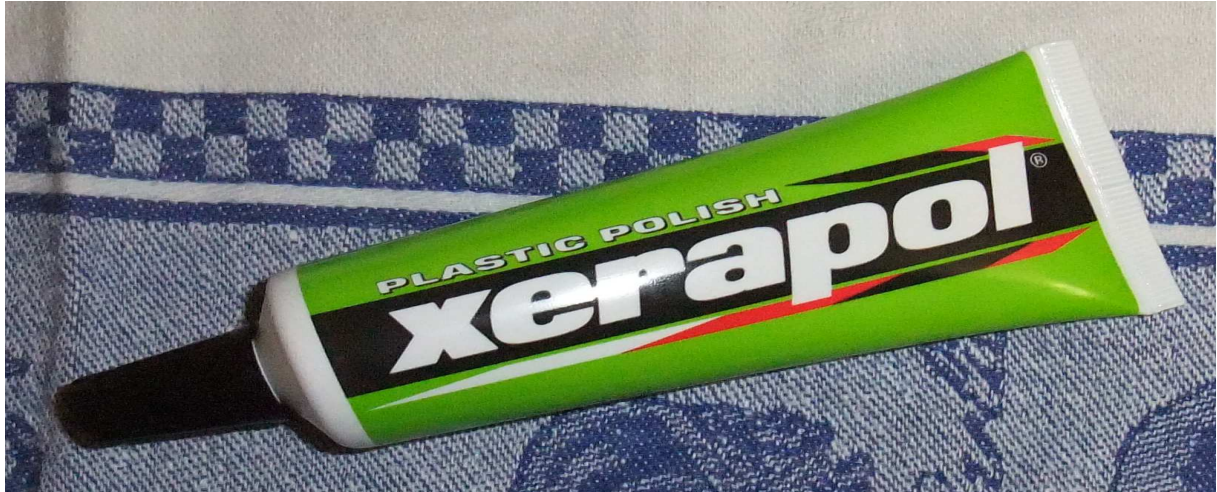
Abbildung 4) Kunststoffpolitur

Die nun freiliegende, berührungsempfindliche Schicht des Displays ist extrem weich. Da wir mitten im Auslands-Motorradurlaub nicht auf das Gerät verzichten konnten war diese Oberfläche von der weiteren Benutzung und dem späteren Entschichten schon sehr zerkratzt.

Mit einer feinen Kunststoffpolitur, weichen Tüchern und ohne großen Druck kann man die Oberfläche etwas polieren um die schlimmsten Stellen einzuebnen. Sehr feine Kratzer können auch verbleiben, da sie später aufgrund der matten Antireflexfolie nicht mehr zu sehen sind.

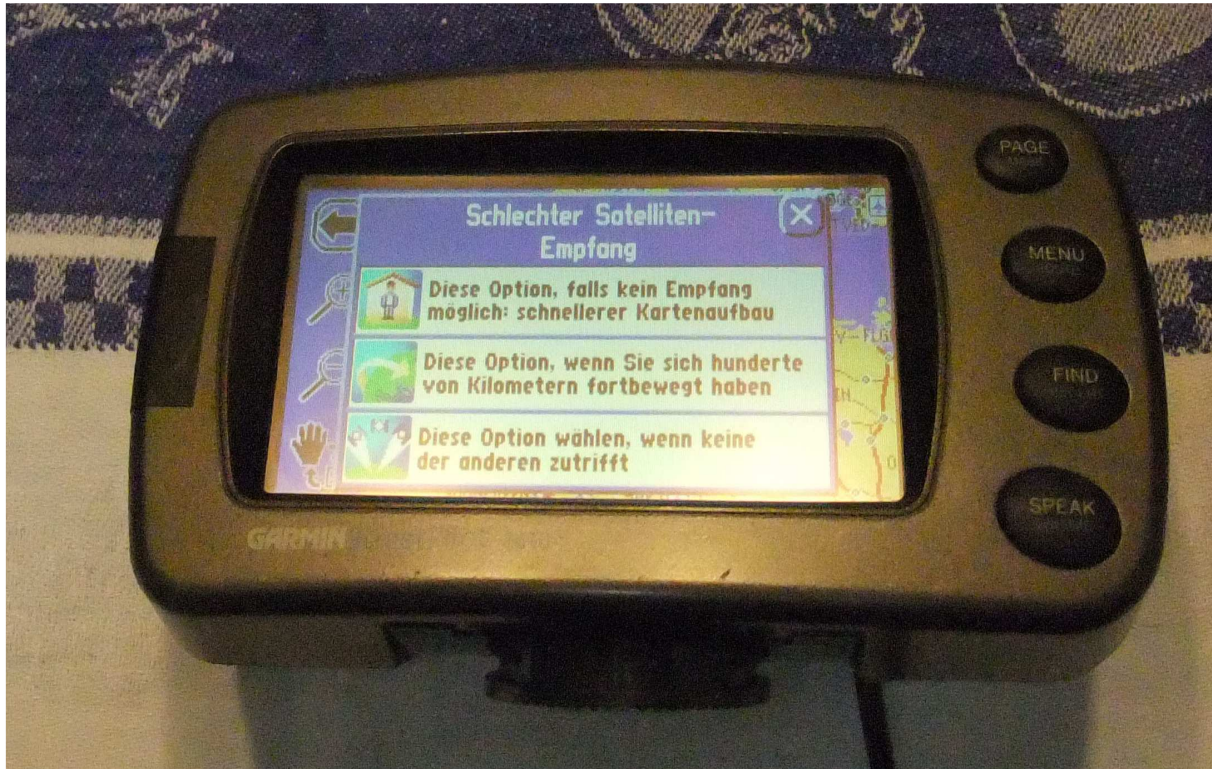
Abbildung 5) Funktionstest mit neuer Antireflexfolie

Wenn alles geklappt hat, dann kann man im anschließenden Funktionstest zum einen den gesamten Bildschirm trotz direkter Beleuchtung erkennen, zum anderen reagiert das Gerät nur noch auf echte Benutzereingaben am Touchscreen.
